11° CONGRESO  
NACIONAL

# *“EL ACERO Y EL TERREMOTO DE IQUIQUE DEL 01 DE ABRIL DE 2014”*

*Rodolfo Saragoni*

# **VISIÓN INGENIERIL DEL TERREMOTO**

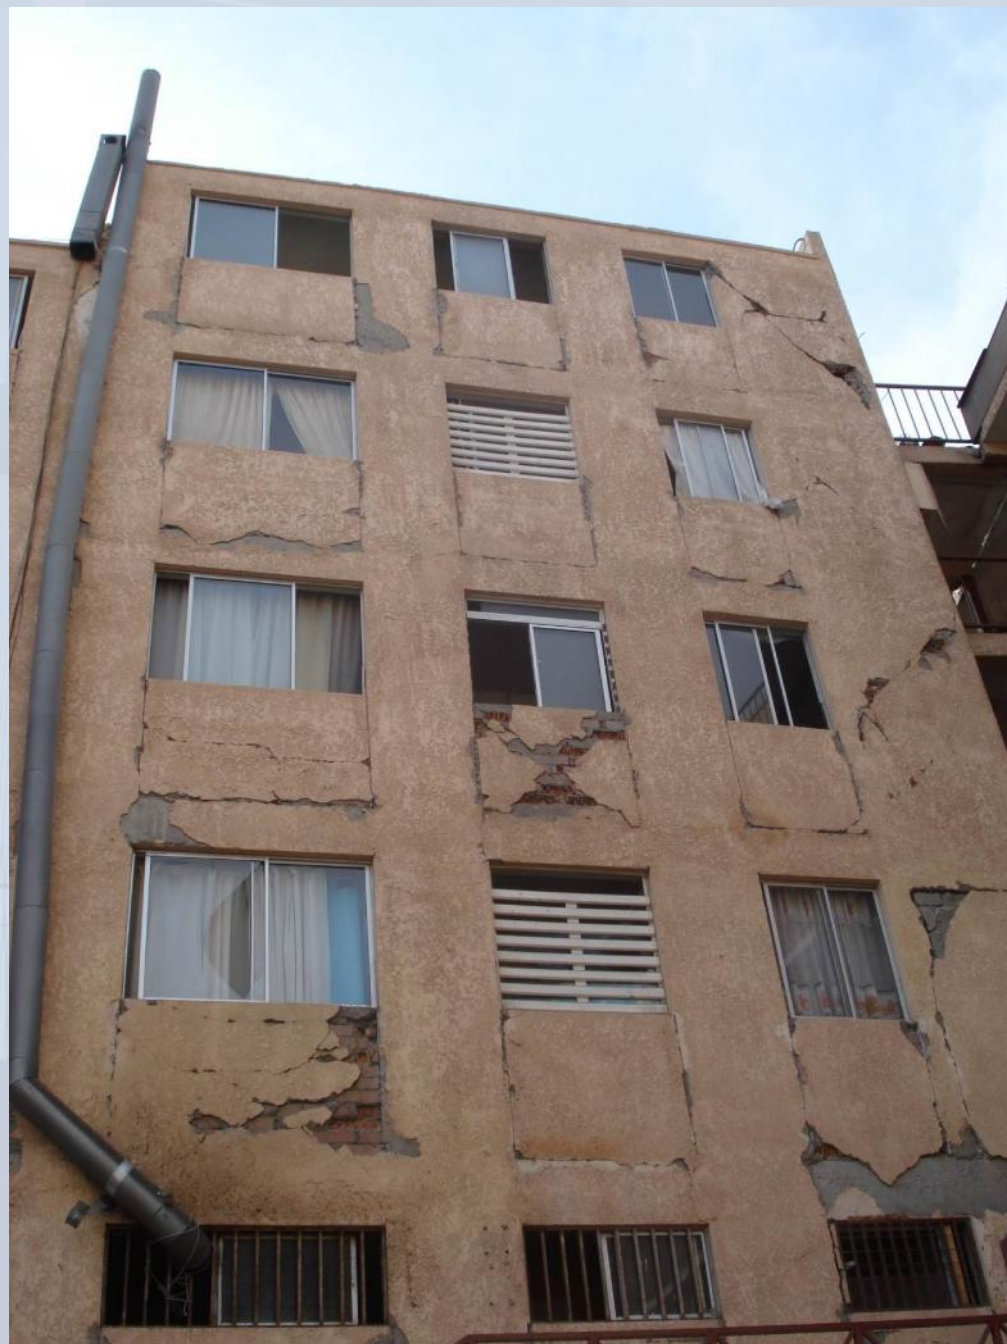
POBLACIÓN PABLO NERUDA  
CERRO DRAGON

## DAÑO DE EDIFICIOS ALTOS POR DIRECTIVIDAD

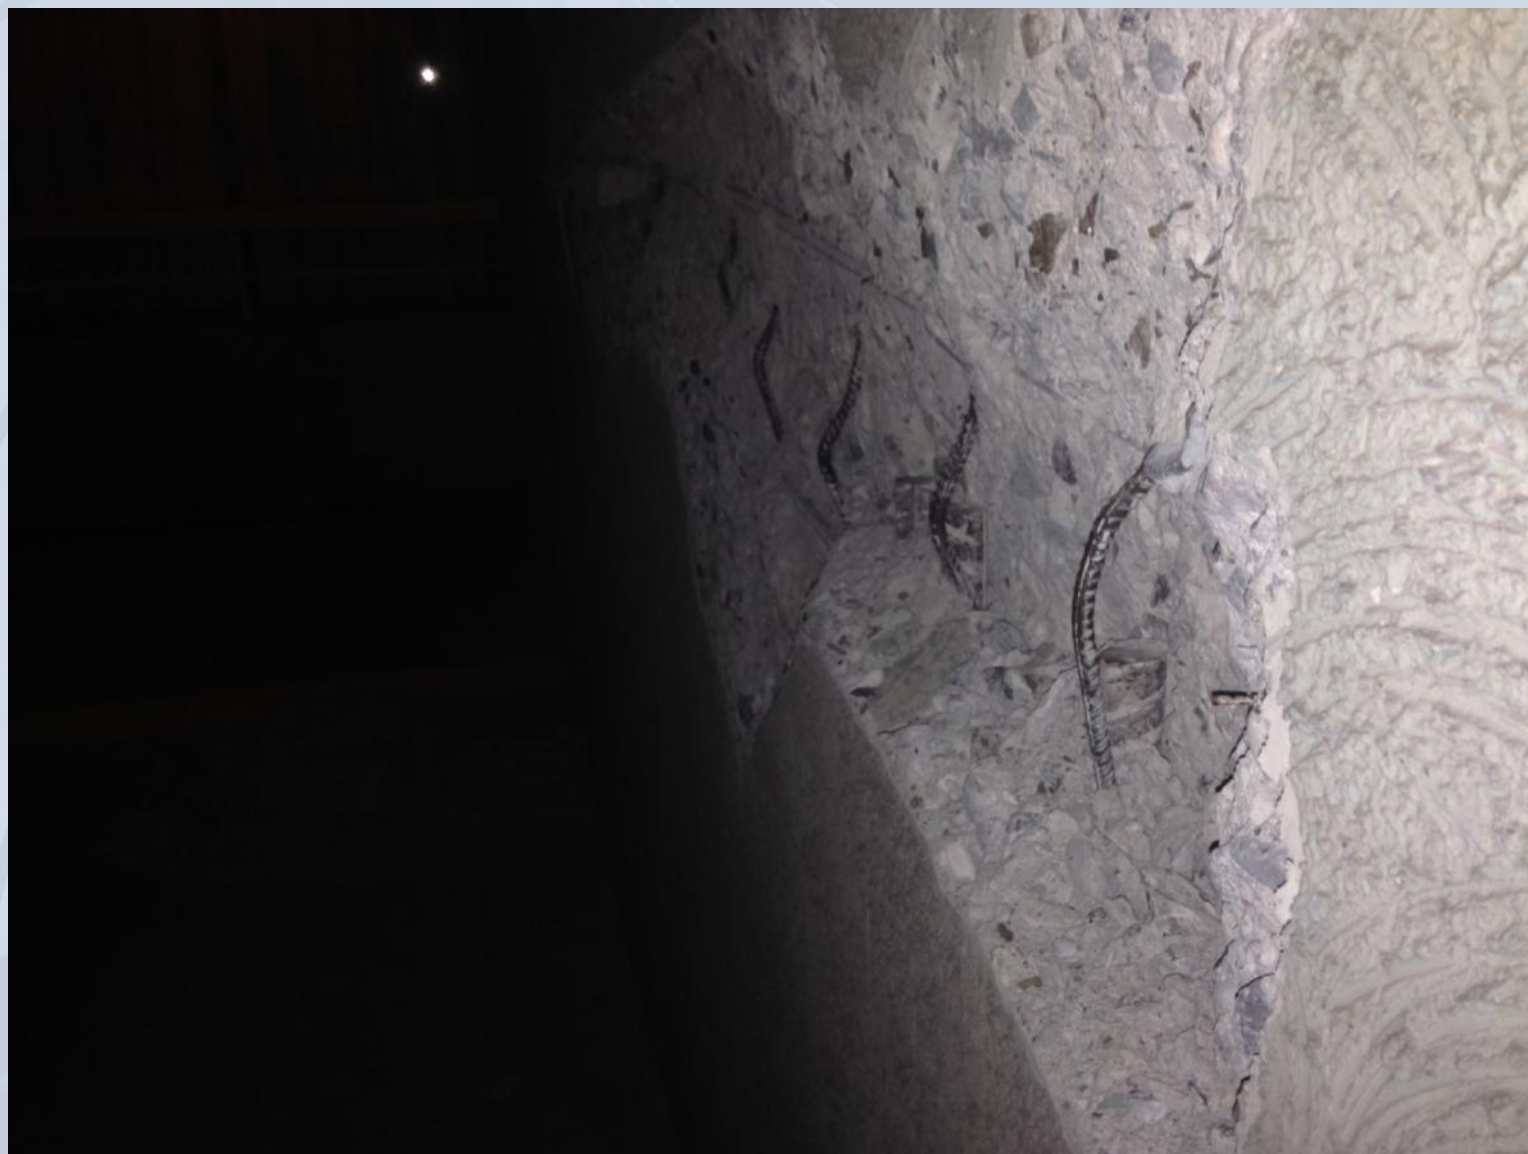
## FALLA DE MURO SIMILAR A TERREMOTO 27F 2010

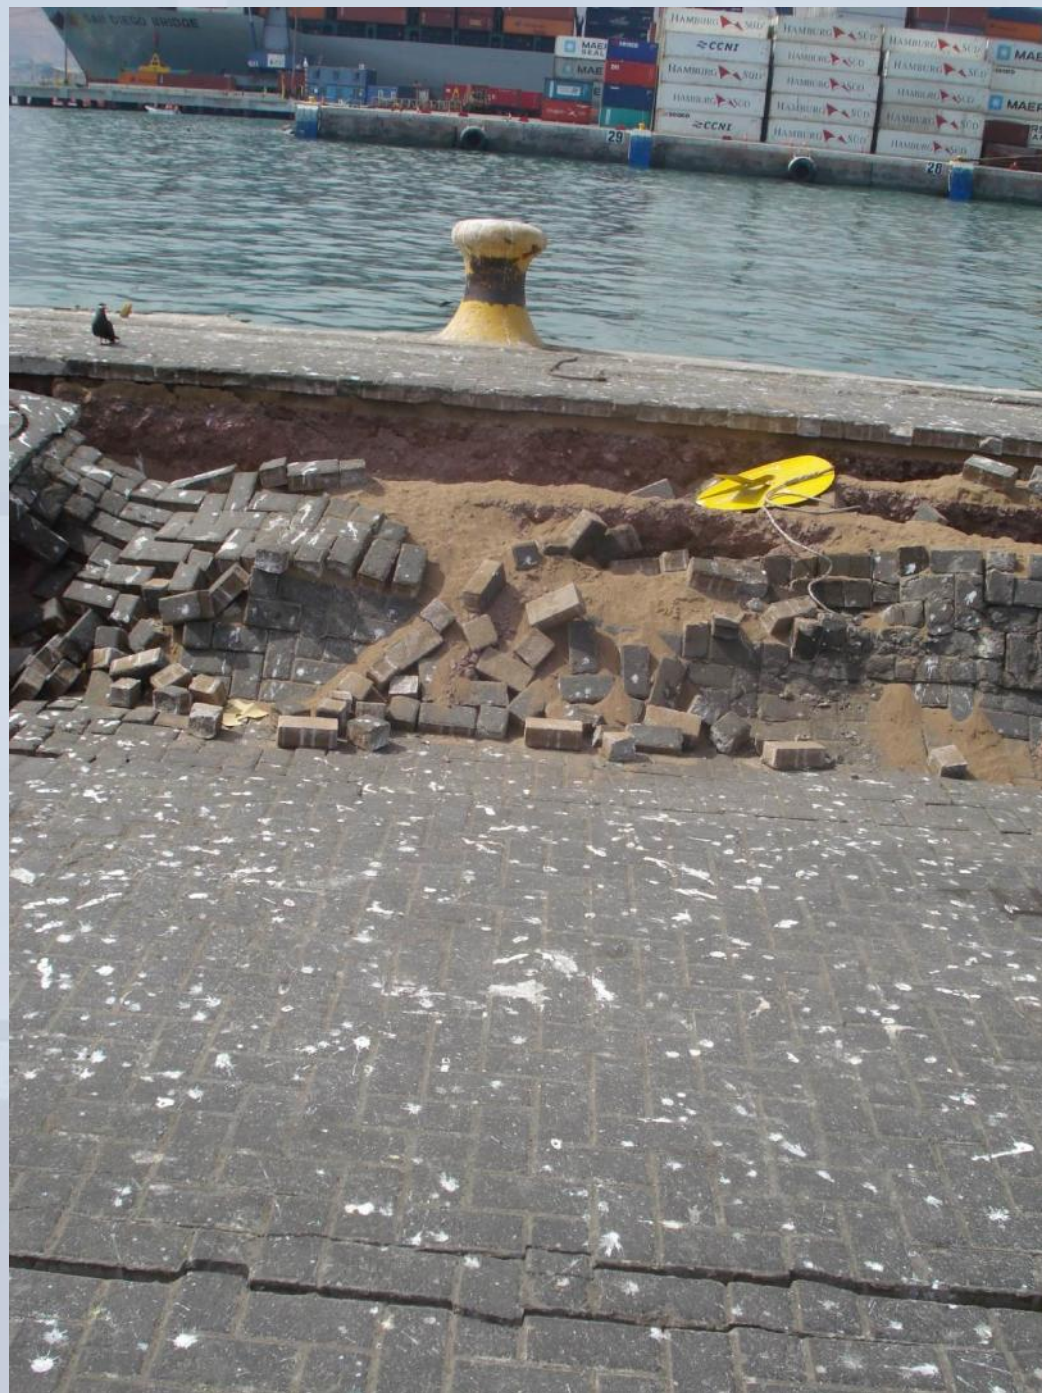
## SITIOS 1

SIN DISEÑO SÍSMICO  
MONONOBÉ Y OKABÉ (1928)

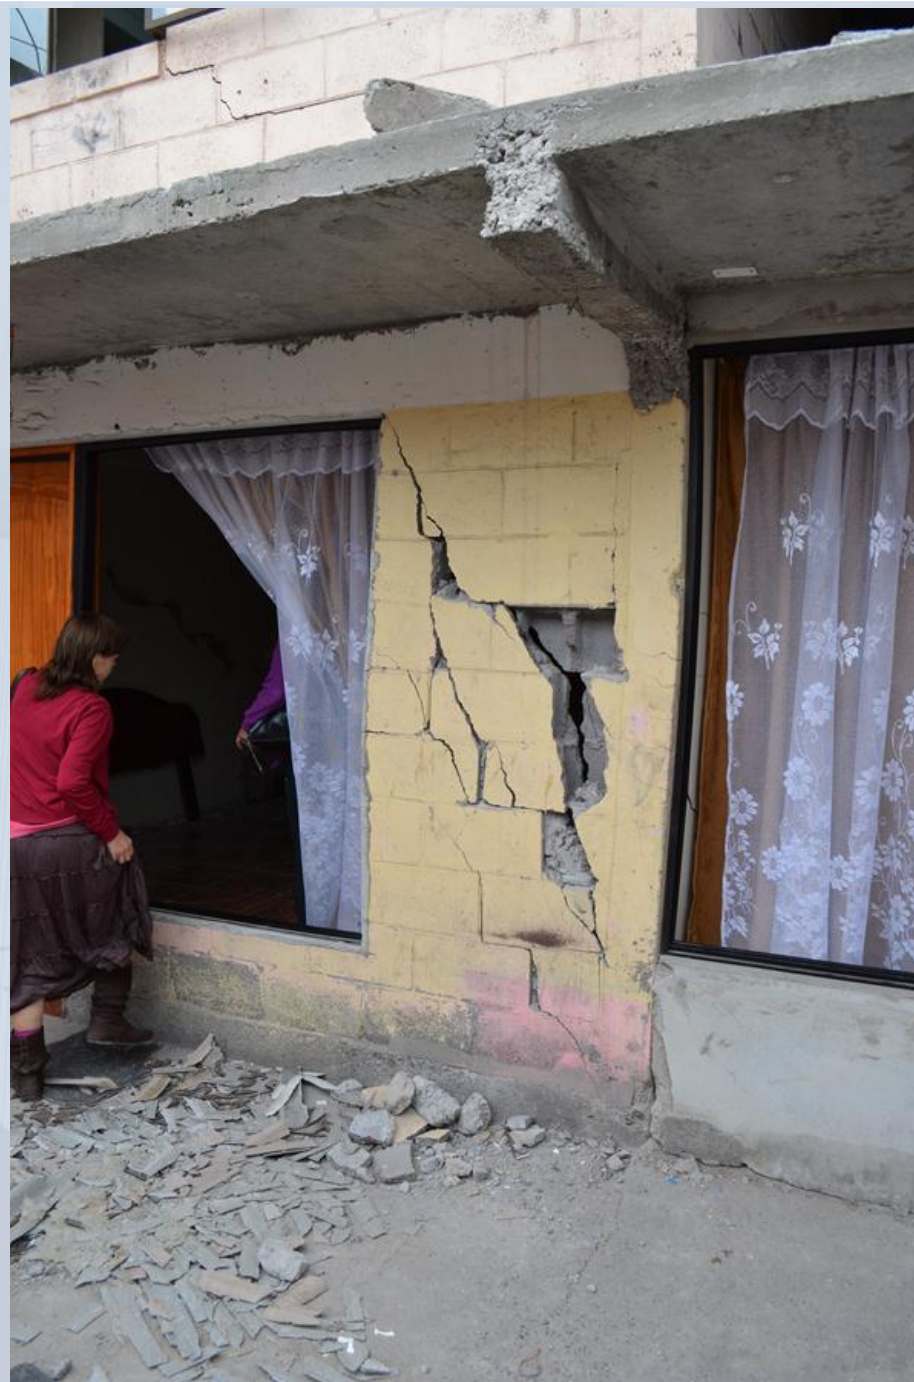
## FALLAS EN VIVIENDAS EN SUELOS SALINOS

VIVIENDA COLAPSADA. TENÍA EVIDENCIA  
PREVIA DE ASENTAMIENTO POR  
FILTRACIONES

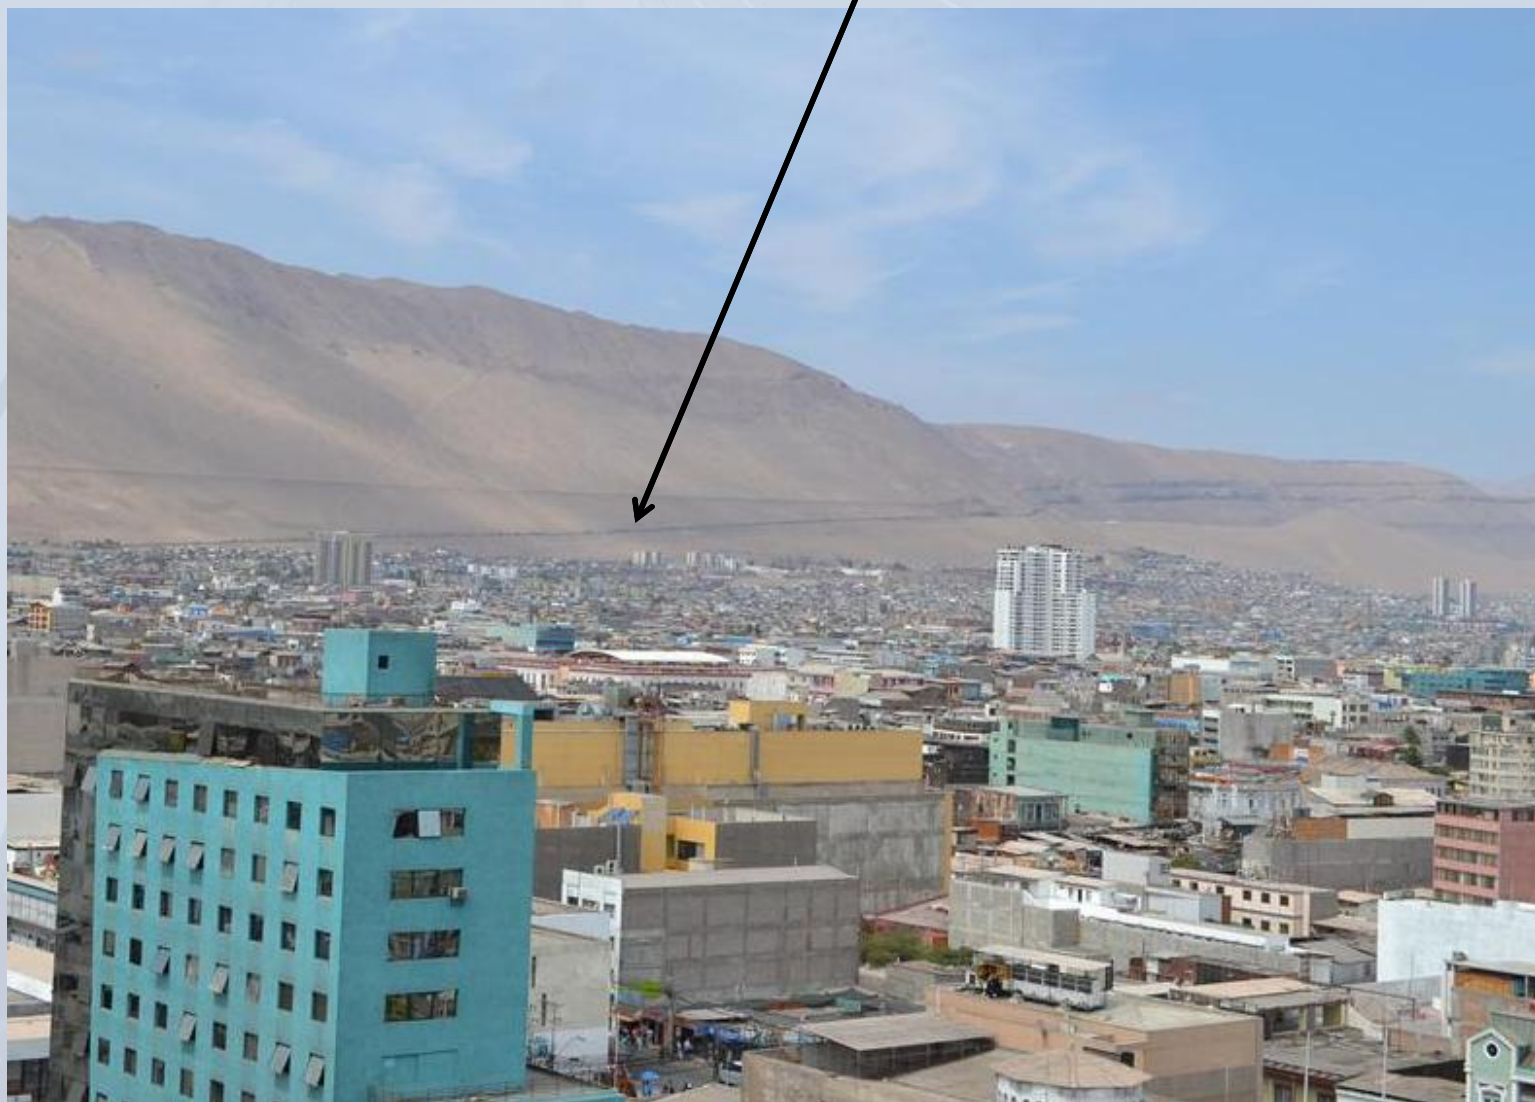
## FALLA RUTA A-16 RUTA IQUIQUE – ALTO HOSPICIO (RUTA 16)

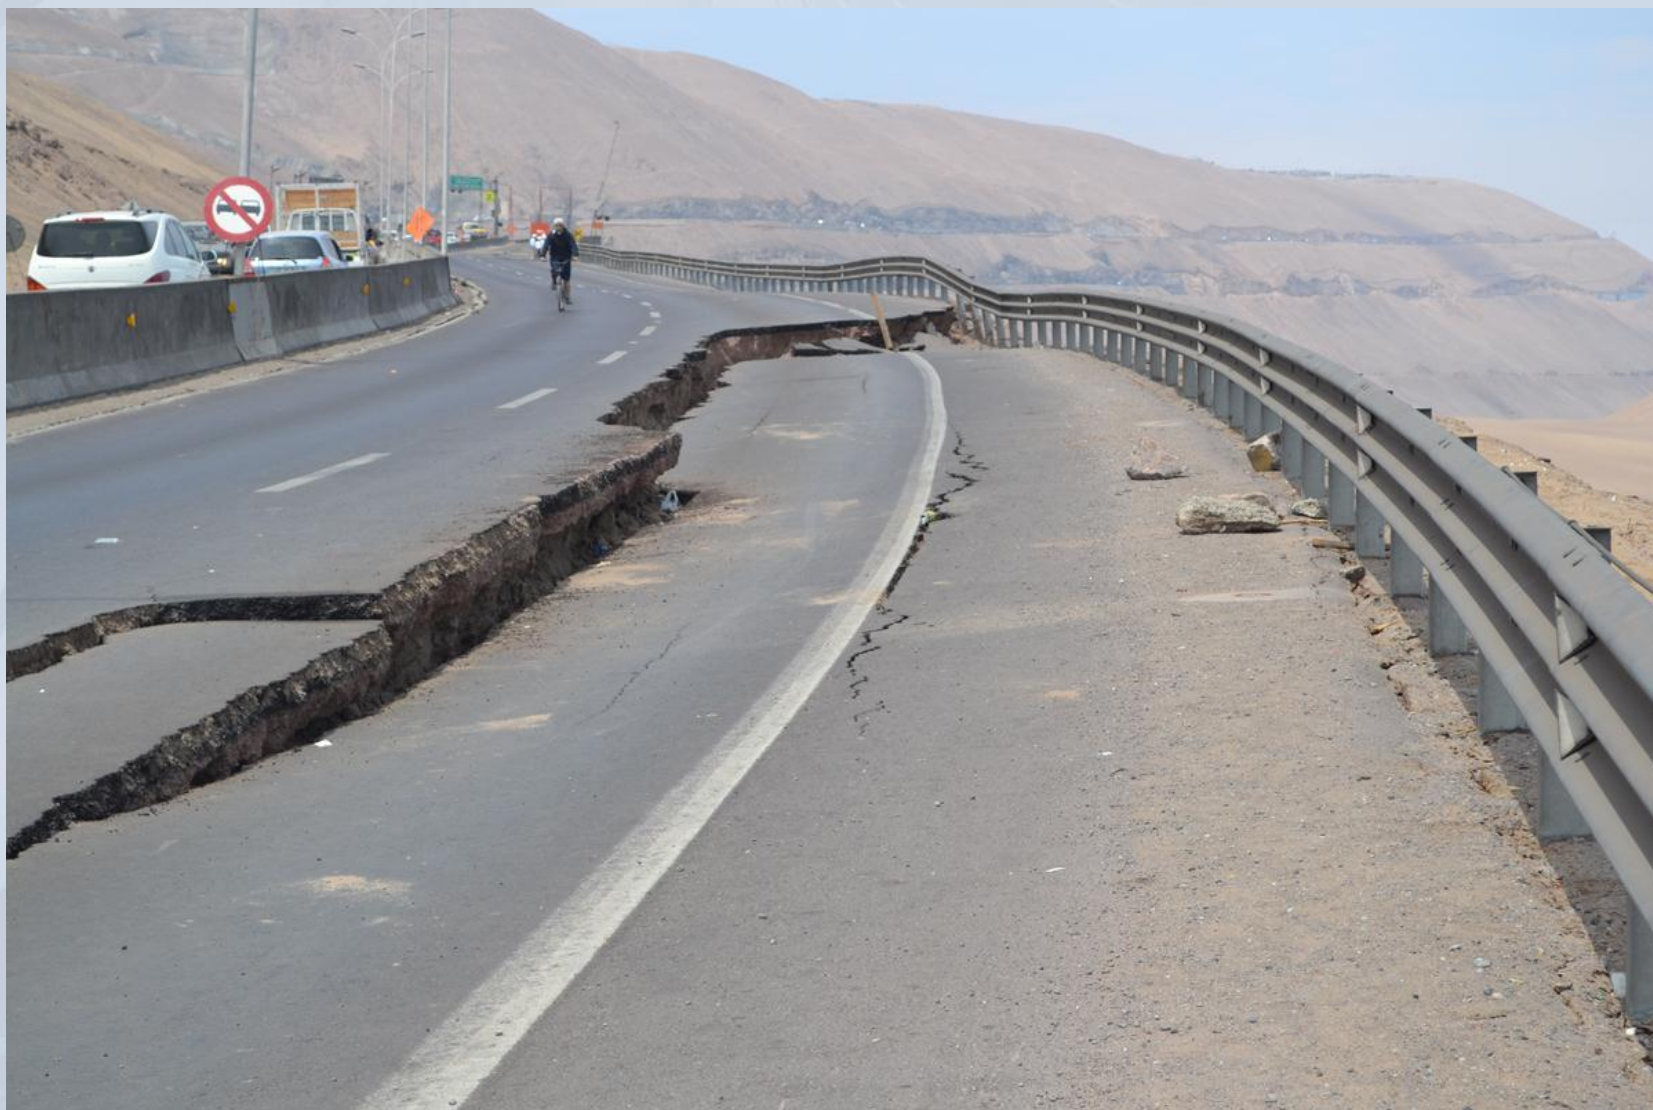
## FALLAS AGUAS ABAJO SUELO ARENOSO

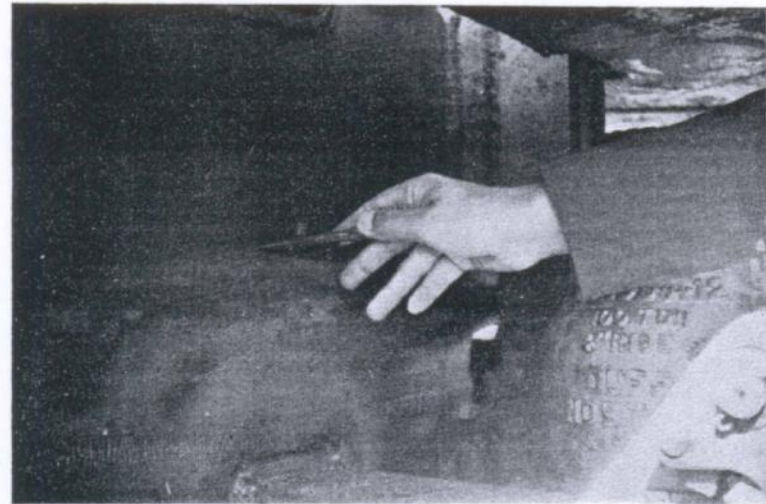
FIG. 7. Buckle and Temporary Splints, Stack F. (Photo by K. V. Steinbrugge).

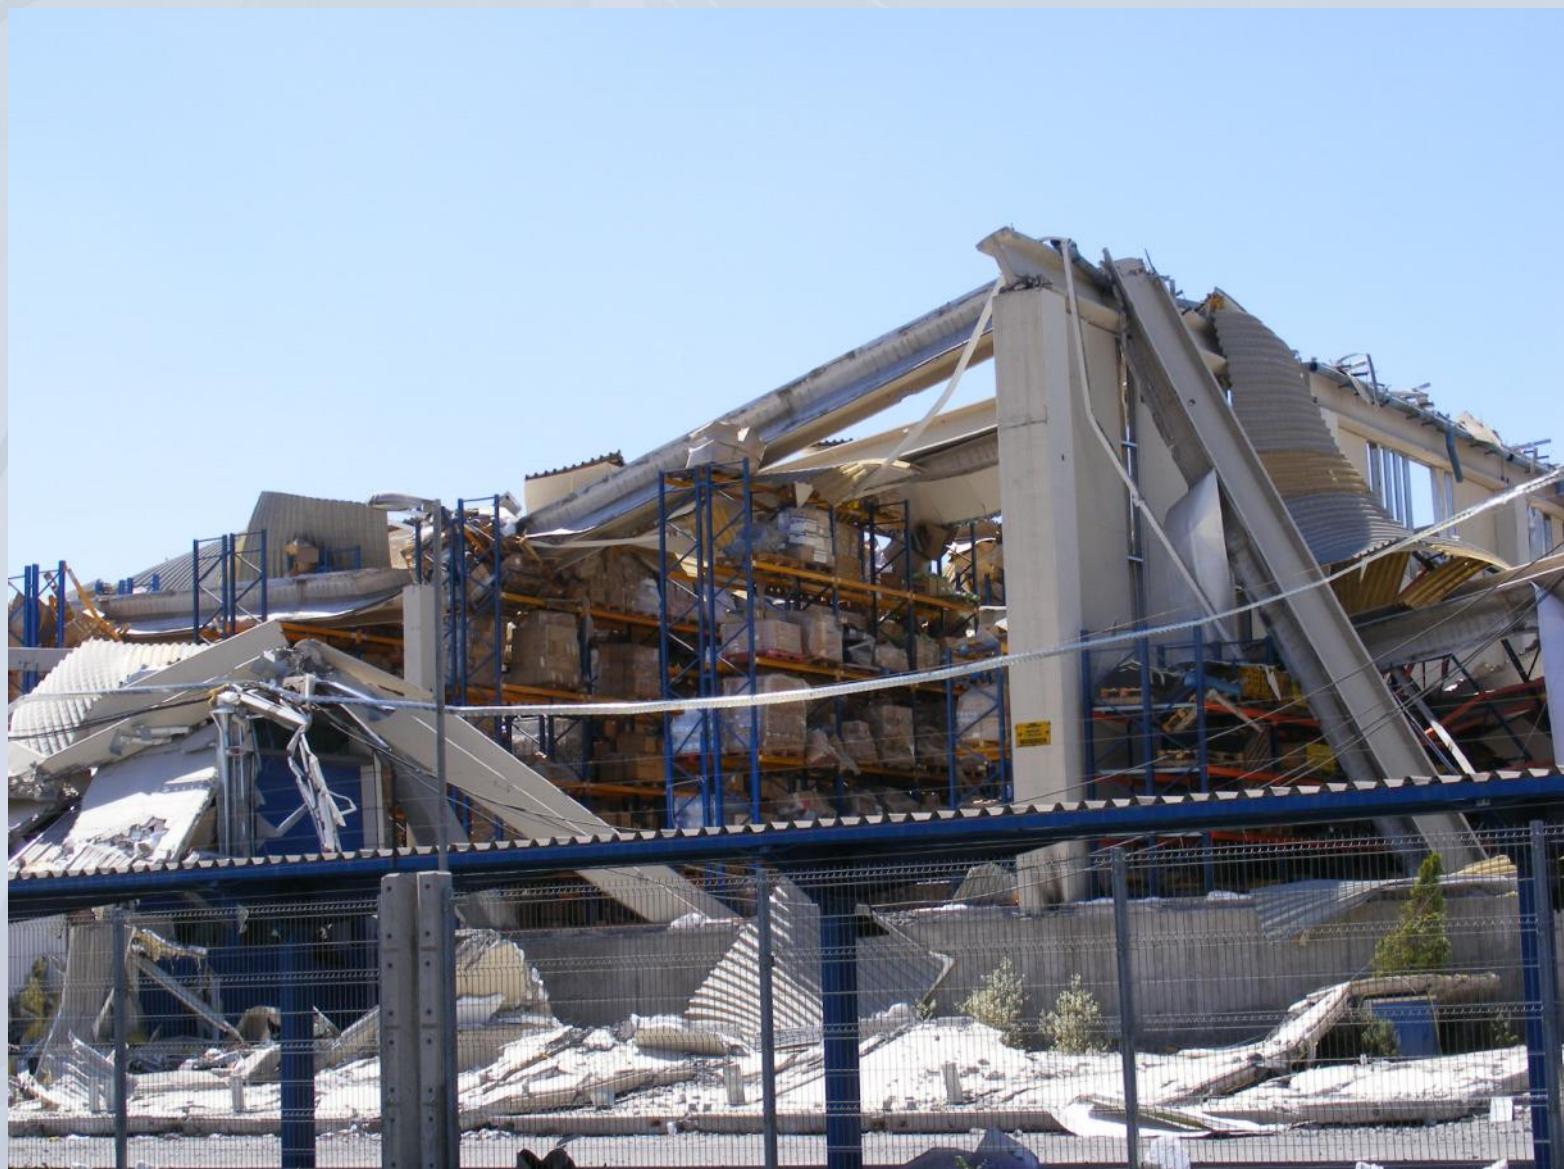
## MAL COMPORTAMIENTO DEL PREFABRICADO POR MALA APLICACIÓN DE LA NORMA NCH2369.2003
