El presente trabajo, como se dijo en la presentación, fue encargado por el ICHA a fines del año pasado y puedo decirles que fue también para nosotros, un pequeño desafío para aclarar un montón de dudas que teníamos, pero que terminaron por conformar algunas convicciones, que esperamos poder transmitirles. Ese ejercicio intelectual creo que es muy provechoso, porque nos obliga a revisar conceptos, experiencias pasadas e indicaciones plasmadas en las normas técnicas.

Mi exposición se centrará en aspectos técnicos de los aceros estructurales, para dar luego la palabra a la abogada Lili Silva, quien complementará este asunto con los aspectos legales.

1994: Terremoto de Northridge

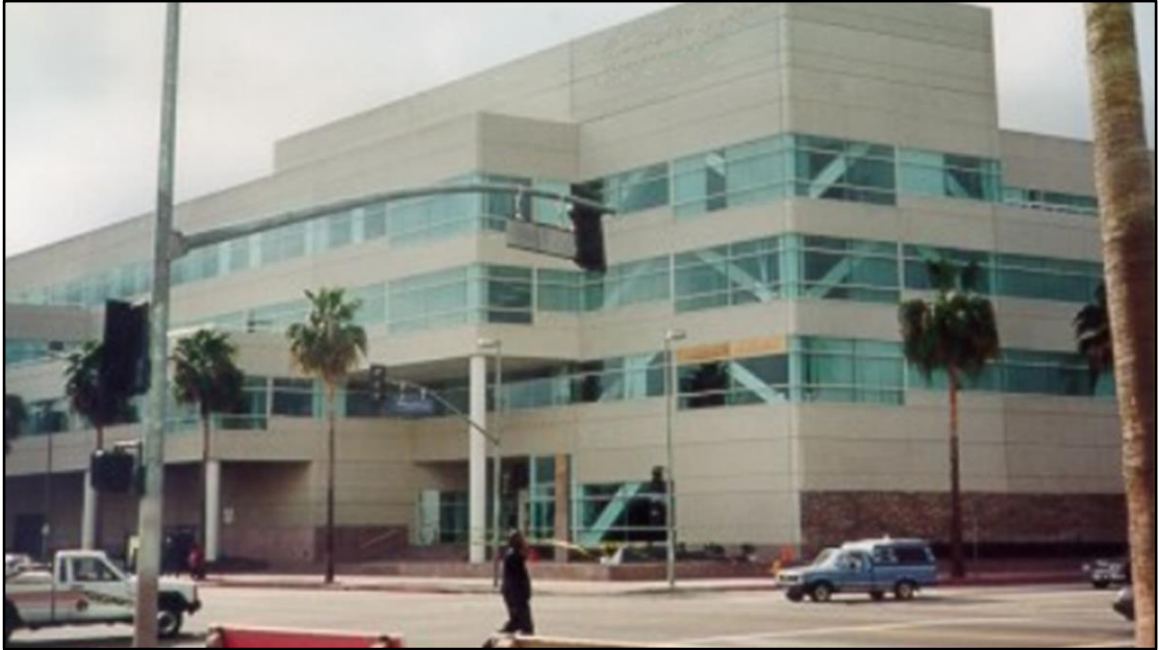
Y a diferencia de las estructuras de hormigón, en ese terremoto las estructuras de acero no colapsaron como veíamos, lo que llevó decir por algunos que en el terremoto de Northridge, se comprobaba una vez más la superioridad del acero. Este edificio de acero, por ejemplo que era destinado a oficinas, no se veía dañado a simple vista.

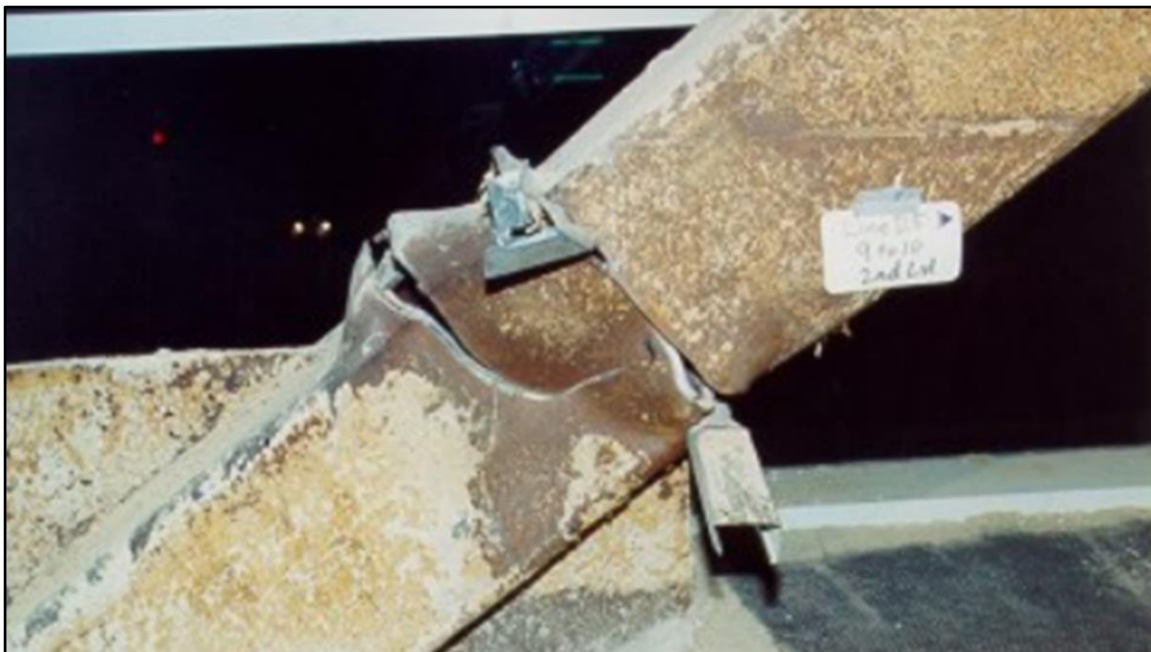
Sin embargo, muchas de las diagonales estructurales del edificio fallaron frágilmente en puntos críticos.

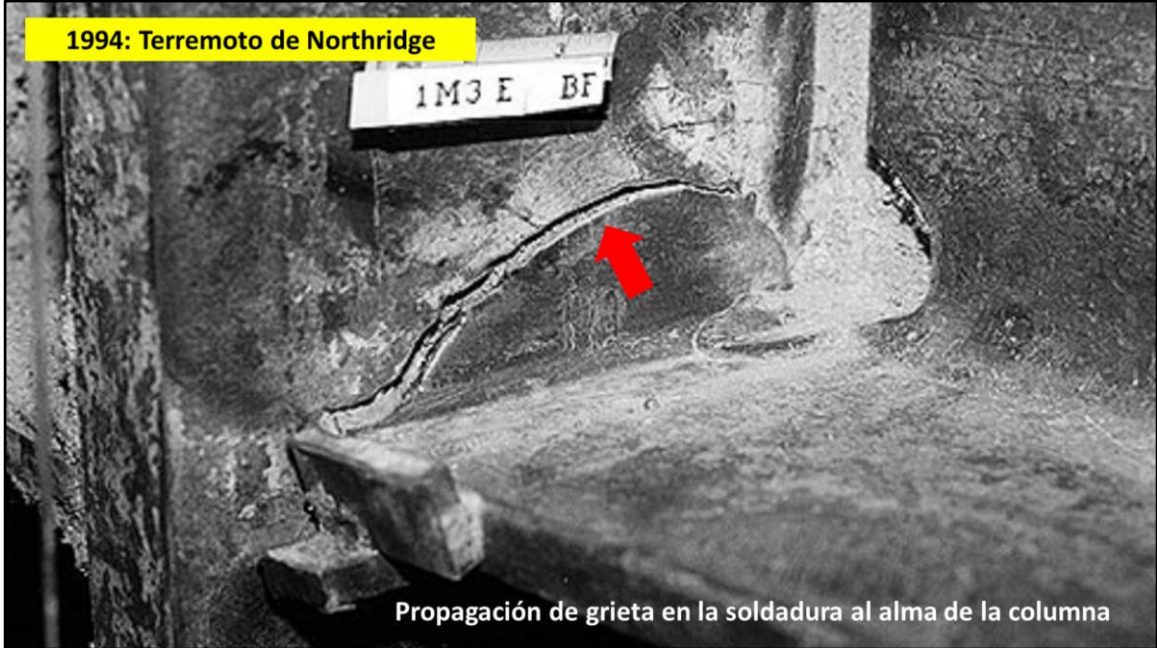
Propagación de grieta en la soldadura al alma de la columna

Un número importante de fallas, se presentaban con la propagación de grietas frágiles a partir de las soldaduras, que se iban extendiendo a través del alma de las vigas y columnas.

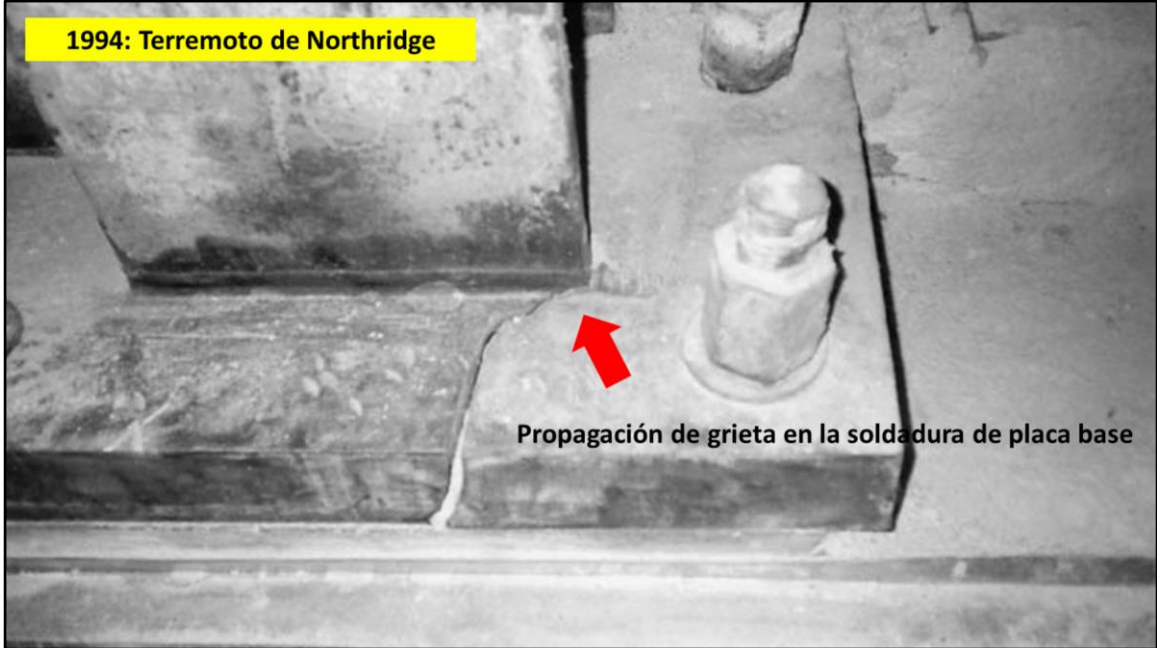
En otros casos por ejemplo, las fracturas que también se iniciaban en las soldaduras, se propagaban a la placa base.

Y hay que señalar que el terremoto ocurrió a una temperatura ambiente que en ningún caso eran bajo cero.

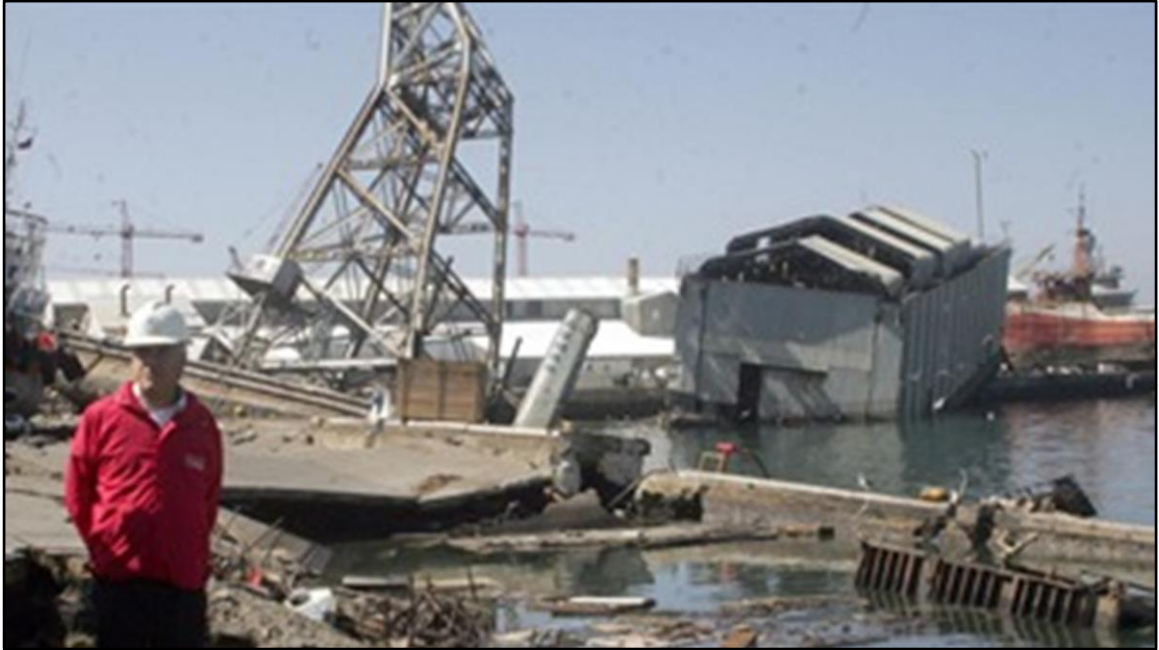
En consideración que el terremoto del 27F afectó la zona central del país, que alberga el 75% de la población, daño principalmente la actividad agroindustrial, la manufactura, pesca, energía y el transporte.

Un tercio de las industrias sufrieron un daño que detuvo sus operaciones por semanas y meses. Podríamos ser más autocríticos con las normas en general, porque a juicio de algunos, las estructuras de acero podrían haber respondido mejor frente al perjuicio económico que nos provocó este sismo.

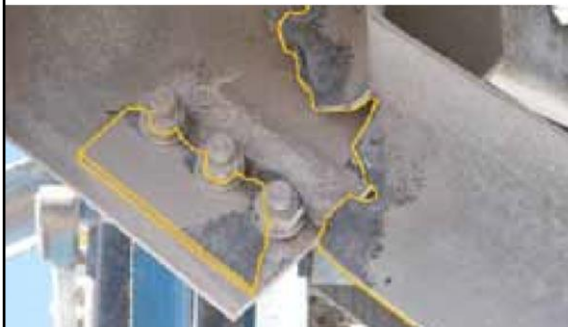
Falla de conexión por arrancamiento del bloque de corte

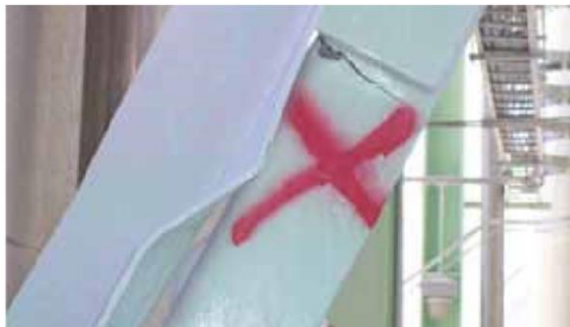
Pandeo local del ala de diagonal XL y fractura en conexión ala del ángulo con planchuela separadora

Fuente: Estructuras Industriales en Chile y el Sismo del 27 de Febrero – Montecinos, Herrera, Verdugo y Beltrán

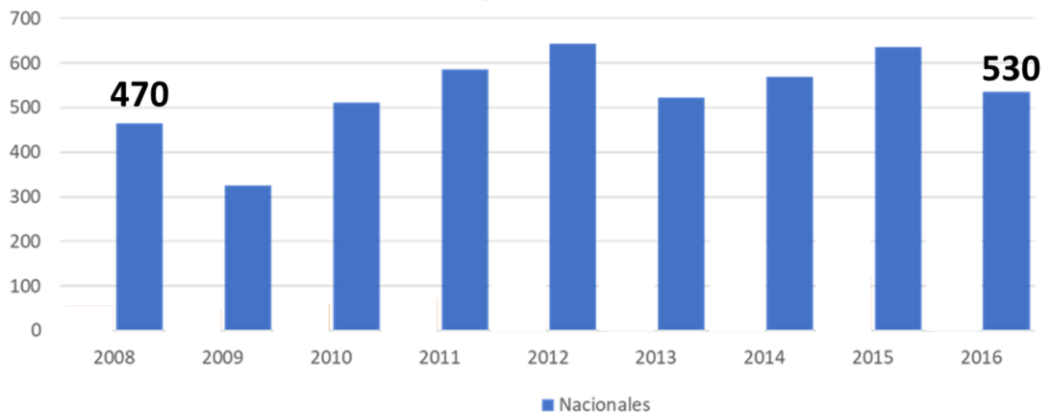
### Fabricación de estructuras de acero en Chile, miles t

En esta gráfica la mostramos desde 2008 al 2016.

Mientras en 2008 la fabricación de estructuras alcanzó unas 470 mil toneladas, en 2016 se fabricaron unas 530 mil toneladas.

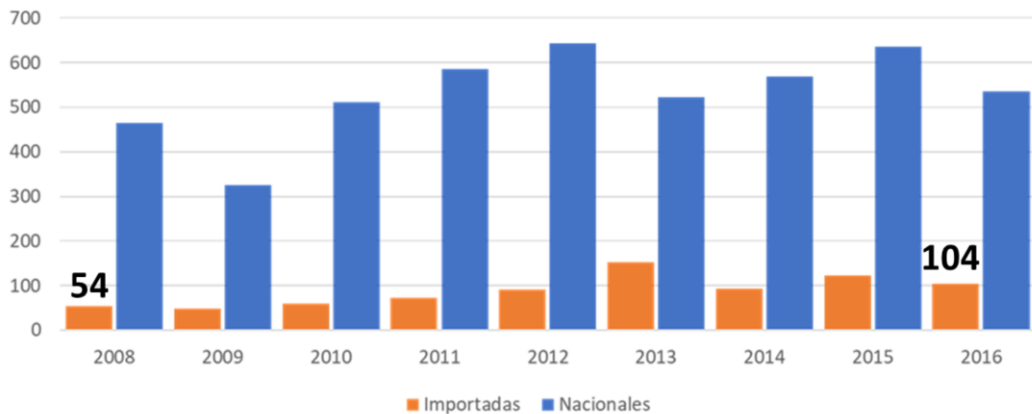
### Importación de estructuras de acero en Chile, miles t

En color anaranjado se muestran las estructuras importadas, desde 2008 al 2016.

En 2008 la importación de estructuras llegó a 54 mil toneladas, mientras en 2016 se importaron 104 mil toneladas.

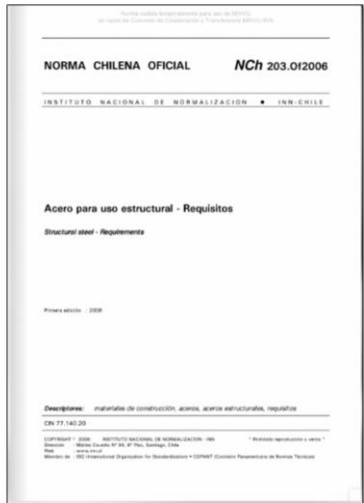
- **2 categorías** de aceros estructurales.

En primer lugar, incorporó explícitamente dos categorías de aceros: uno para usos generales y otro para usos en construcciones sismorresistentes. Por ello limita la relación tensión de fluencia del acero sobre la resistencia a un valor no mayor a 0,85. Esto va en la línea de introducir exigencias a partir de los terremotos.

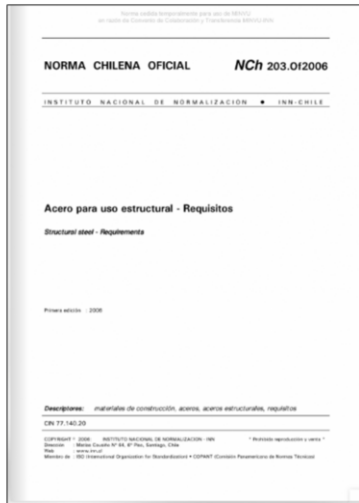
- **2 categorías** de aceros estructurales.
- Incorpora requisitos para la **tenacidad** del acero.

En esta misma línea, incorpora requisitos para exigirle a estos aceros una tenacidad mínima, para absorber energía y deformaciones plásticas antes de fracturarse y exigir también, verificar el tamaño de grano del acero.

Por ejemplo, en este caso el acero debe cumplir con un mínimo de tenacidad a la fractura, equivalente a una energía de 27 Joule a temperatura ambiente, aspecto que aquellos aceros que son de uso general, no es requisito la tenacidad.

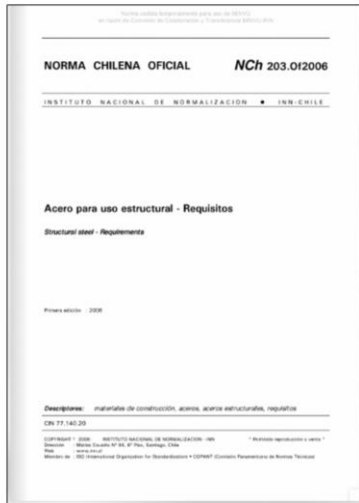
- **2 categorías** de aceros estructurales.
- Incorpora requisitos para la **tenacidad** del acero.
- Aumenta las exigencias a la **soldabilidad**.

En tercer lugar, aumentó las exigencias en cuanto a su soldabilidad, ya que ésta ahora no se garantiza solamente por la composición química del acero, si no por el carbono equivalente.

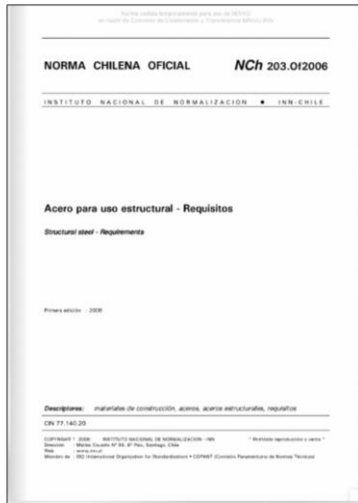
- **2 categorías** de aceros estructurales.
- Incorpora requisitos para la **tenacidad** del acero.
- Aumenta las exigencias a la **soldabilidad**.
- El producto debe ser certificado por un **Organismo Certificador**.
- El control de calidad verificado por un **Laboratorio Acreditado**.

Y finalmente, establece claramente que el control de calidad debe hacerse por tercera parte, es decir, por un laboratorio acreditado en el país.

Por ejemplo, la tenacidad a la fractura consta su cumplimiento en el Informe de ensayos emitido por el Laboratorio acreditado.

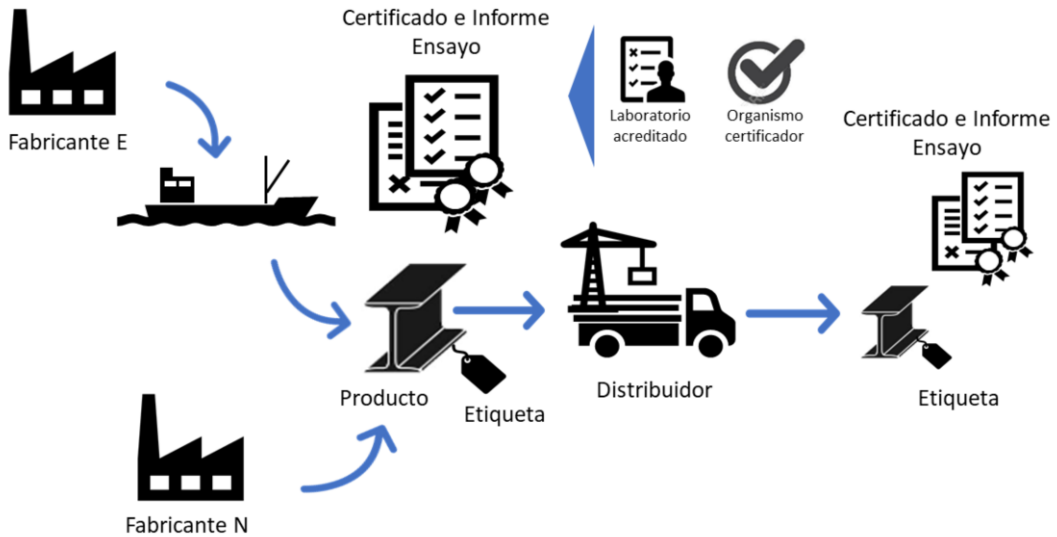
### Estructura del aprovisionamiento del acero estructural según NCh203

El certificado es entregado por un organismo de certificación acreditado,  
El informe de ensayos, por un laboratorio de calidad acreditado.  
Y la etiqueta, por el fabricante o proveedor del producto.

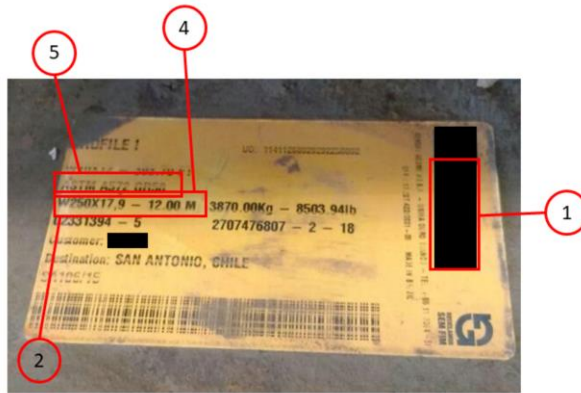
## Rótulo en productos de acero estructural

Si vamos verificar las condiciones de las etiquetas de los productos importados, también encontramos una baja adhesión a lo indicado en la norma NCh203. Por ejemplo, en este caso se trata de un perfil estructural, cuya etiqueta no indica la condición de entrega del acero, o sea, si el producto está normalizado, templado, revenido, o tal como sale de laminación. Tampoco indica que el producto cumple la norma NCh203, ni siquiera indica el número de la colada de fabricación del acero.
